METODOLOGIA DE ENSAIOS NÃO DESTRUTIVOS COM RAIOS X PARA
INSPEÇÃO DE JUNTAS LAMINADAS DE TUBULAÇÕES EM MATERIAIS
COMPÓSITOS POLIMÉRICOS REFORÇADOS POR FIBRA DE VIDRO (PRFV)

Tese de Doutorado apresentada ao Programa de
Pós-graduação em Engenharia Nuclear, COPPE,
da Universidade Federal do Rio de Janeiro, como
parte dos requisitos necessários à obtenção do
título de Doutor em Engenharia Nuclear.

Rio de Janeiro
Fevereiro de 2019

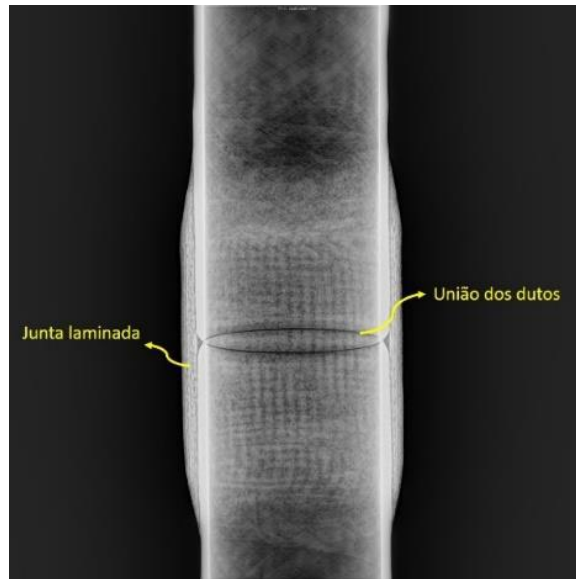
As radiografias foram realizadas de forma a investigar todo o corpo de prova, como pode ser visualizado na figura 5.1. Essa imagem bidimensional fornece os elementos básicos das juntas laminadas: a união dos dutos e a camada laminada. Outros detalhes foram observados através do *software ISee!* e serão apresentados a seguir.

Figura 5.1: Radiografia de uma junta laminada polimérica.

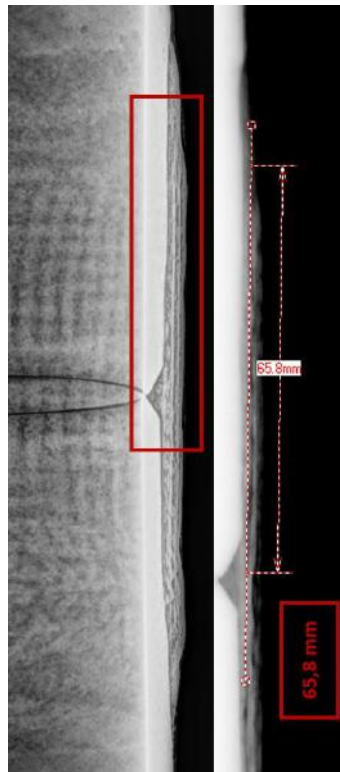
Em relação à Junta 2, esperava-se a detecção das 6 fitas de acetato inseridas durante a laminação, para simular defeitos de delaminação entre mantas. A radiografia detectou, além desses 6 defeitos, a presença de vazios isolados e agrupados. Os vazios podem ser causados pela passagem do rolo, impregnado de resina, sobre a camada de reforço. Embora os movimentos do rolo sejam no sentido de reduzir os vazios, ainda assim, não foi suficiente para evitar esse tipo de ocorrência. Foi detectado também uma imagem com aparência de descolamento duto/laminado, em ambos os lados, com extensão de 231 mm e 242 mm, cada. Esses descolamentos acometem quase toda a extensão da região laminada podendo comprometer seriamente a integridade do corpo de prova.

Figura 5.6: Junta 2: Delaminação 1 – entre mantas 1 e 2.

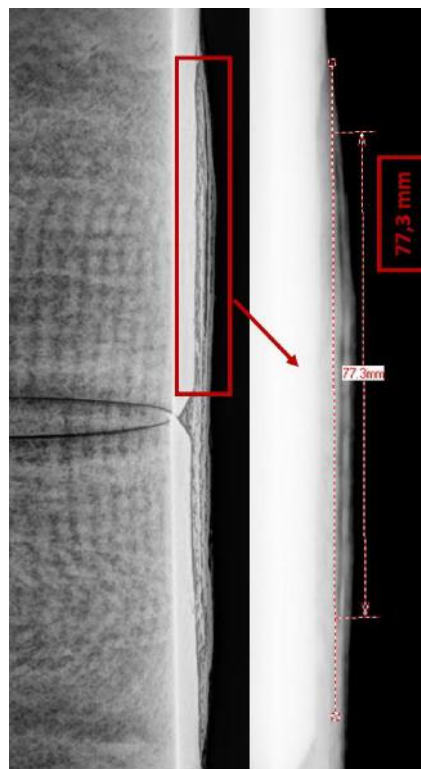
Figura 5.7: Junta 2: Delaminação 2 – entre mantas 2 e 3.

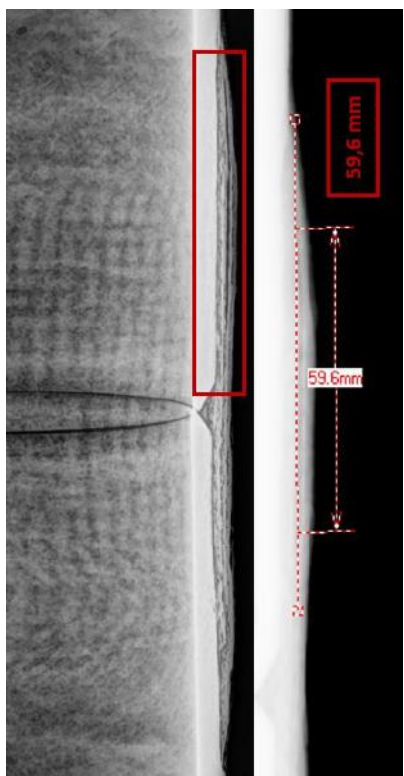
Figura 5.8: Junta 2: Delaminação 3 – entre mantas 3 e 4.

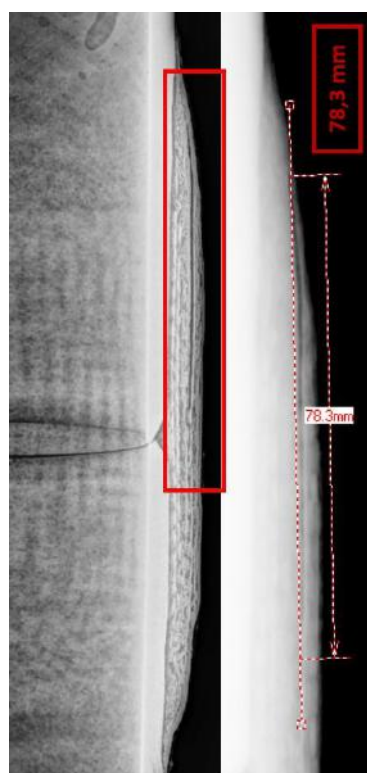
Figura 5.11: Junta 2: Delaminação 6 – entre mantas 6 e 7.

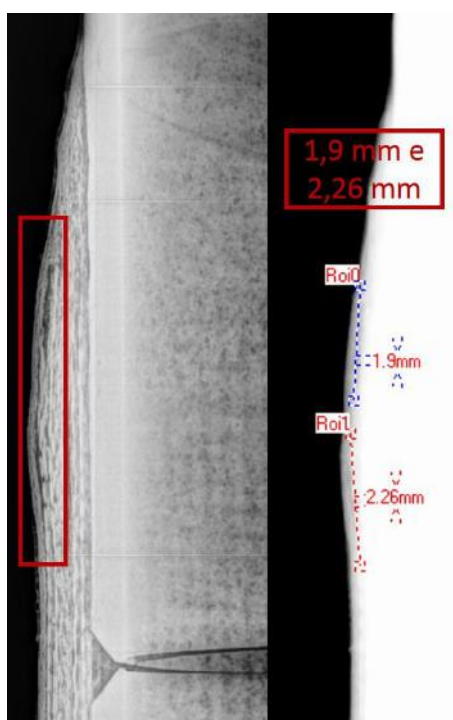
Figura 5.17: Junta 3: Delaminação 4 e 5 – entre mantas 4 e 5. E delaminação 5 e 6 – entre mantas 5 e 6.

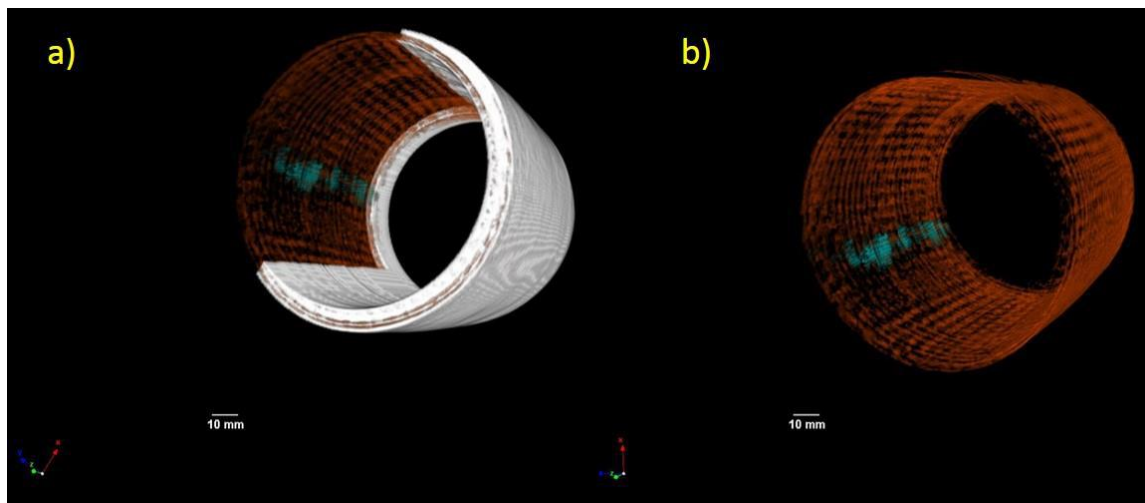
Uma grande faixa defeituosa pode ser visualizada nas imagens da Junta 1 (figura 5.20). O volume total de defeitos foi de 0,12% em relação ao volume total (resina + reforço + defeitos) analisado. Isoladamente, esse percentual está de acordo com o esperado para uma amostra sem defeitos (<1%). O percentual de resina foi de 83,76% e de reforço 11,58%.

Figura 5.20: Junta 1: (a) região laminada contendo defeito em azul, reforço (laranja) e resina (cinza). (b) Destaque para defeitos e reforço.

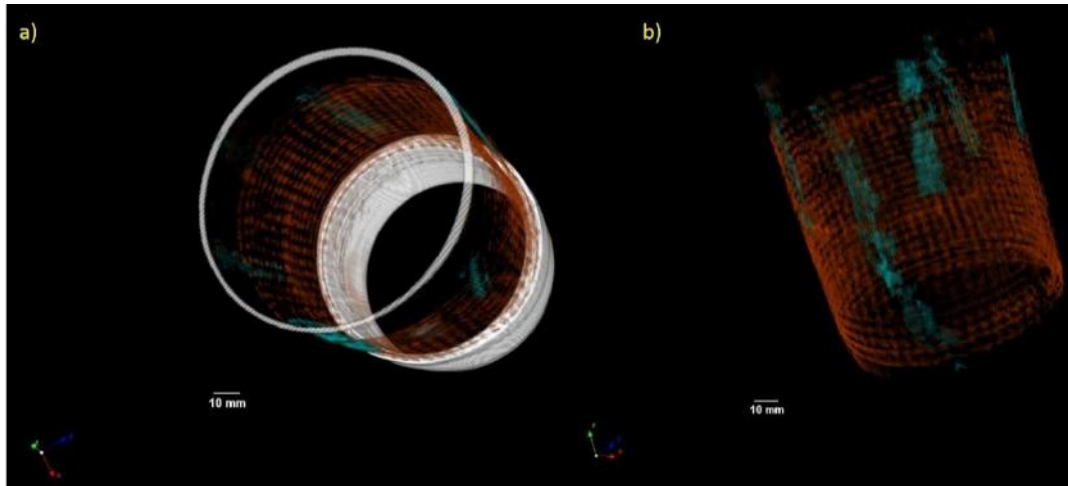
A análise da Junta 2 apresentou um volume percentual de defeitos de 0,53% em relação ao volume total analisado. Em relação ao volume de reforço o valor calculado foi de 8,62% e, para a resina de 85,84%. As imagens obtidas com a reconstrução podem ser observadas na figura 5.21.

Figura 5.21: Imagens 3D da Junta 2 - (a) resina (cinza), reforço (laranja) e defeitos (azul). (b) Destaque dos defeitos e do reforço.

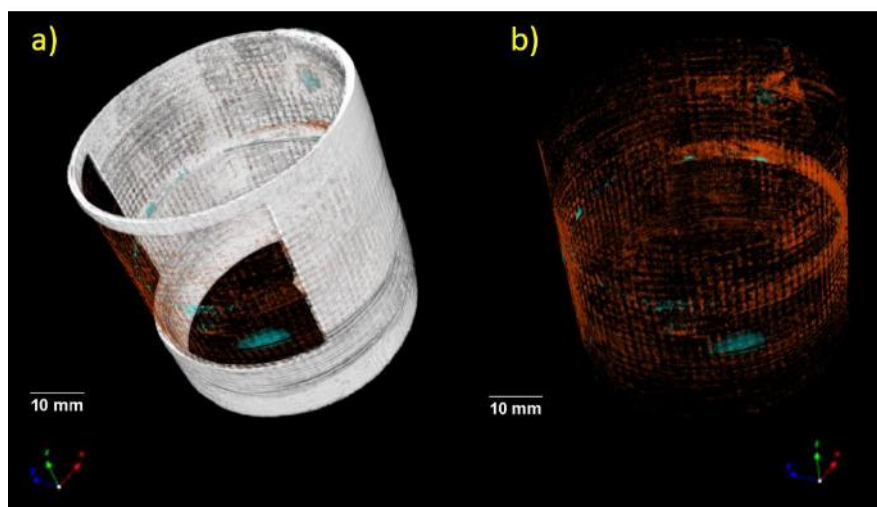
A análise da Junta 3 apresentou um volume percentual de defeitos de 0,44% em relação ao volume total analisado. Em relação ao volume de reforço o valor calculado foi de 5,33% e, para a resina de 86,01%. As imagens obtidas com a reconstrução podem ser observadas na figura 5.22.

Figura 5.22: Imagens 3D da Junta 3 - (a) resina (cinza), reforço (laranja) e defeitos (azul). (b) Destaque dos defeitos e do reforço.

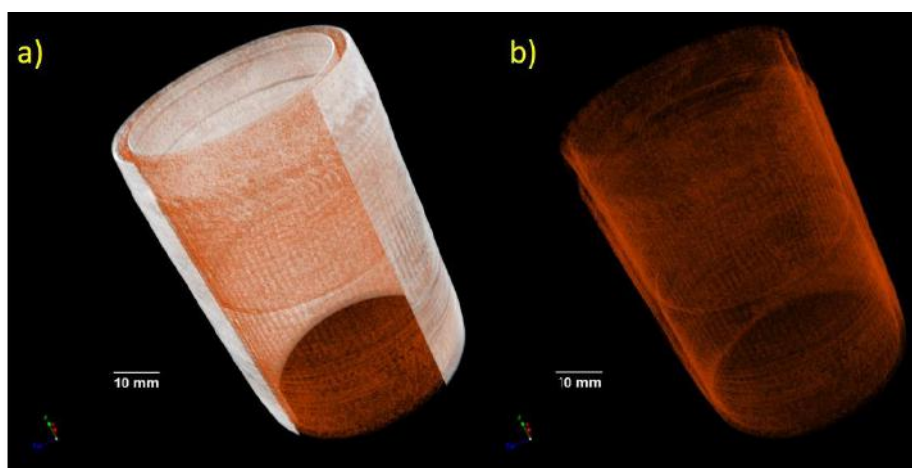
A Junta 4 não apresentou defeitos detectáveis. Em relação ao volume de reforço o valor calculado foi de 32,67% e, para a resina de 64,08%. Esse resultado apresentou valores bastante discrepantes em relação aos volumes de matriz e reforço presentes nas outras Juntas. Essa ocorrência pode demonstrar que o processo de laminação manual, utilizado na Junta 4, obteve maior comprometimento que os demais. As imagens obtidas com a reconstrução podem ser observadas na figura 5.23.

Figura 5.23: Imagens 3D da Junta 4 - (a) resina (cinza), reforço (laranja). (b) Destaque do reforço.

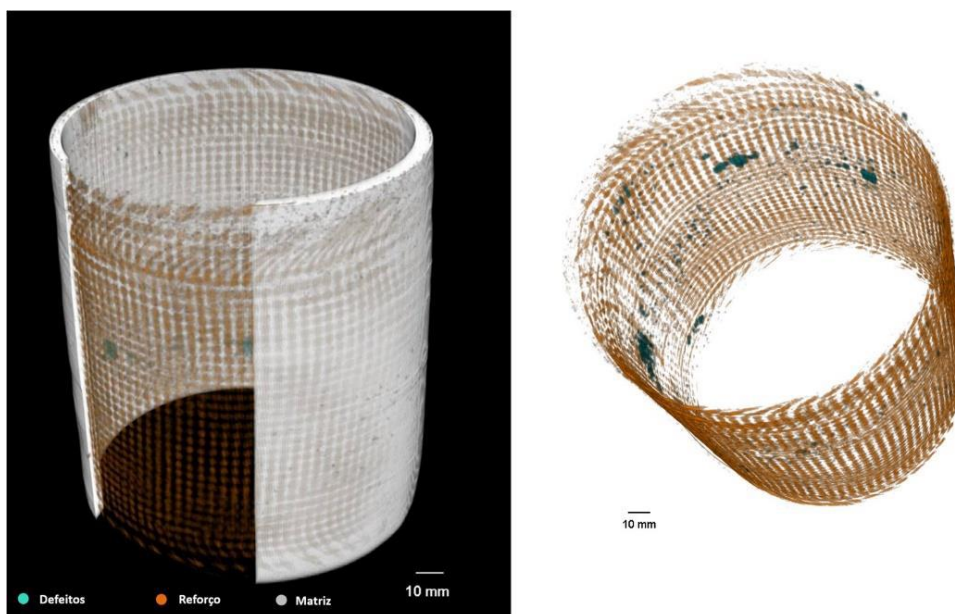
Figura 5.27: Região laminada da Junta 4 contendo as fases de matriz, reforço e defeitos.

Os resultados de microCT diferem dos resultados da TC principalmente em relação à Junta 4, onde foi detectado um pequeno percentual de defeitos em relação ao volume total analisado. Outra observação pode ser feita em relação ao defeito de descolamento (Junta 1 e 2) que somente foi detectado pela RD, pois para a segmentação em TC e microCT, a região do duto foi excluída. As imagens impressionam pela dimensão dos defeitos e levantam a questão do percentual que deve ser considerado aceitável para a junta ser aprovada na fase de testes.

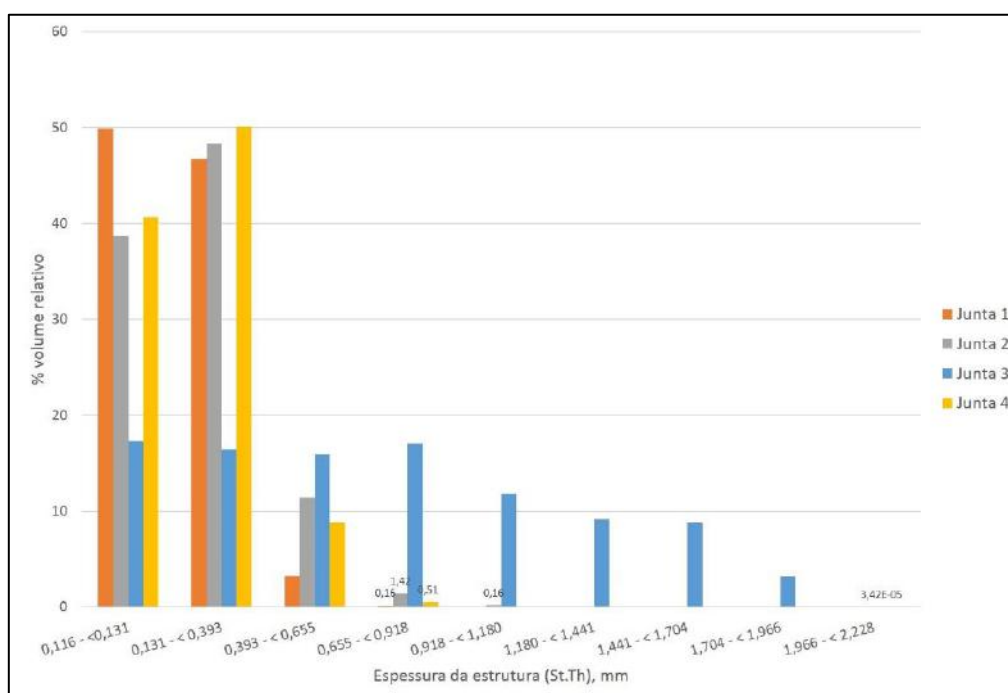
Um fato comum entre as quatro amostras é que, para as espessuras maiores, é encontrada uma porcentagem menor de defeitos. Para a Junta 1 a metade dos defeitos tem uma espessura inferior a 0,35 mm. Para a Junta 2, aproximadamente metade dos defeitos estão abaixo de 0,60 mm. A Junta 3 apresentou maior distribuição entre as espessuras, atingindo maiores quantidades abaixo de 1,2 mm de espessura. A Junta 4 obteve metade do volume de defeitos com espessura não superior a 0,66 mm. Considerando que as Juntas 1 e 4, de acordo com as informações do fabricante, não continham defeitos, a microCT, ainda assim, foi capaz de identificar algumas falhas. A figura 5.28 demonstra um resumo desses resultados sobre o volume relativo de defeitos em função da espessura (St.Th) para cada caso estudado.

Figura 5.28: Espessura das descontinuidades das Juntas 1, 2, 3 e 4.

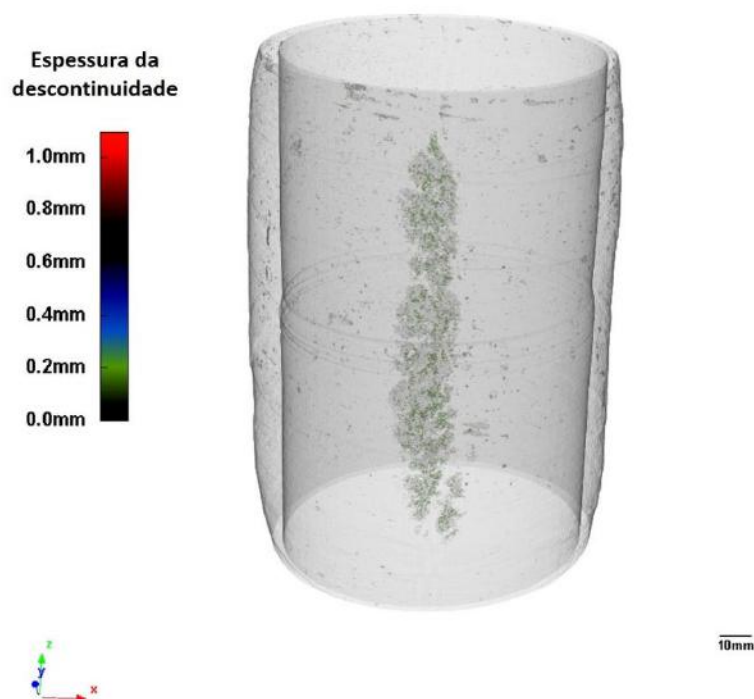
Os dados observados acima podem ser melhor compreendidos quando vemos, nas figuras 5.29 a 5.32, as imagens dos defeitos e suas respectivas escalas. Os gráficos associados às imagens nos dão uma indicação de que os defeitos considerados mais críticos, como as delaminações, embora em maior quantidade, possuem uma pequena espessura. Contudo, os vazios são mais espessos. Cada imagem tem sua própria escala de cores que corresponde a uma espessura da estrutura defeituosa. Visualmente pode-se observar a característica em forma de faixa das delaminações. Esse tipo de defeito cria um espaço vazio entre as camadas laminadas. Já os vazios configuram uma geometria esférica (ou quase esférica), com maior espessura.

Figura 5.29: Imagem 3D de defeitos encontrados Junta 1 de acordo com a espessura.

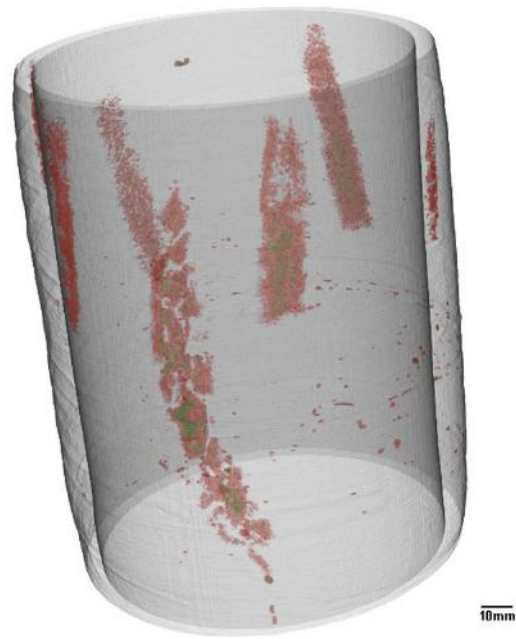
Figura 5.30: Imagem 3D de defeitos encontrados Junta 2 de acordo com a espessura.

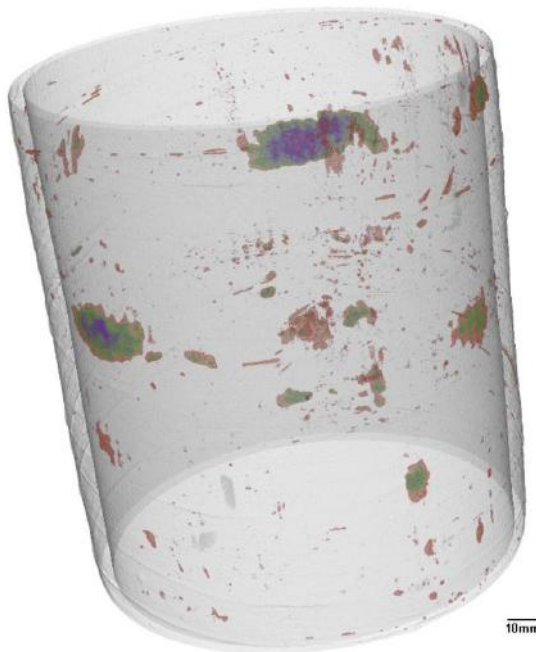
Figura 5.31: Imagem 3D de defeitos encontrados Junta 3 de acordo com a espessura.

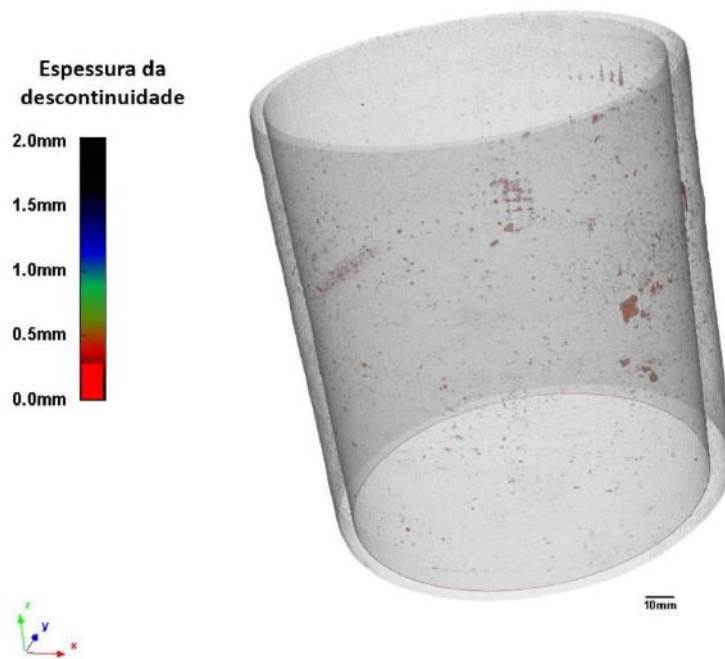
Figura 5.32: Imagem 3D de defeitos encontrados Junta 4 de acordo com a espessura.

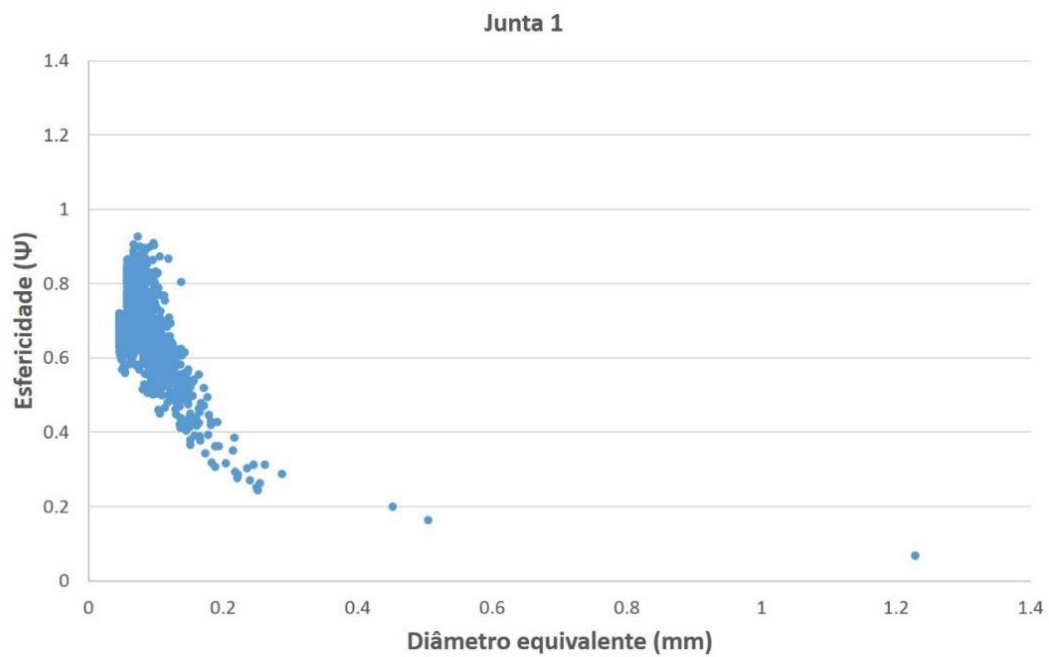
Desta forma, podemos observar nas figuras 5.33 a 5.36 que: a Junta 1 tem vazios elipsoidais (esfericidade menor que 1) e outros defeitos irregulares que justificam a grande faixa vista na imagem reconstruída. As Juntas 2 e 3 têm espaços vazios esféricos e muitos defeitos poros de pequeno tamanho, além de defeitos irregulares. Em relação à Junta 4, observa-se grande concentração de vazios elipsoidais. Conforme era esperado, os defeitos mais esféricos (ou perfeitamente esféricos) apresentaram tamanhos menores de diâmetro equivalente.

Figura 5.33: Esfericidade dos defeitos da Junta 1.

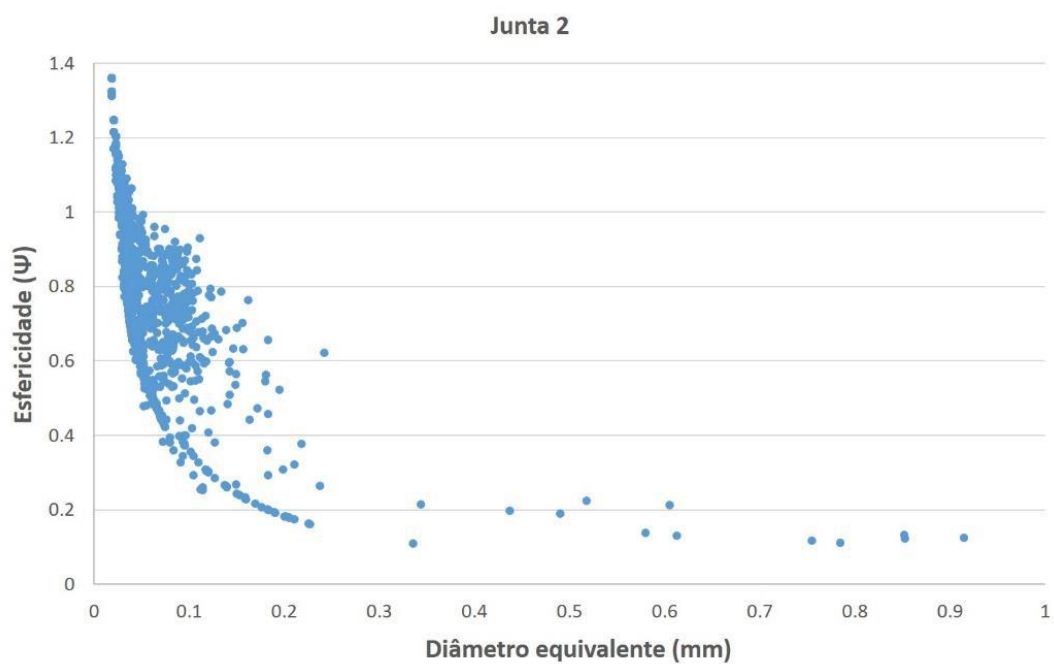
Figura 5.34: Esfericidade dos defeitos da Junta 2.

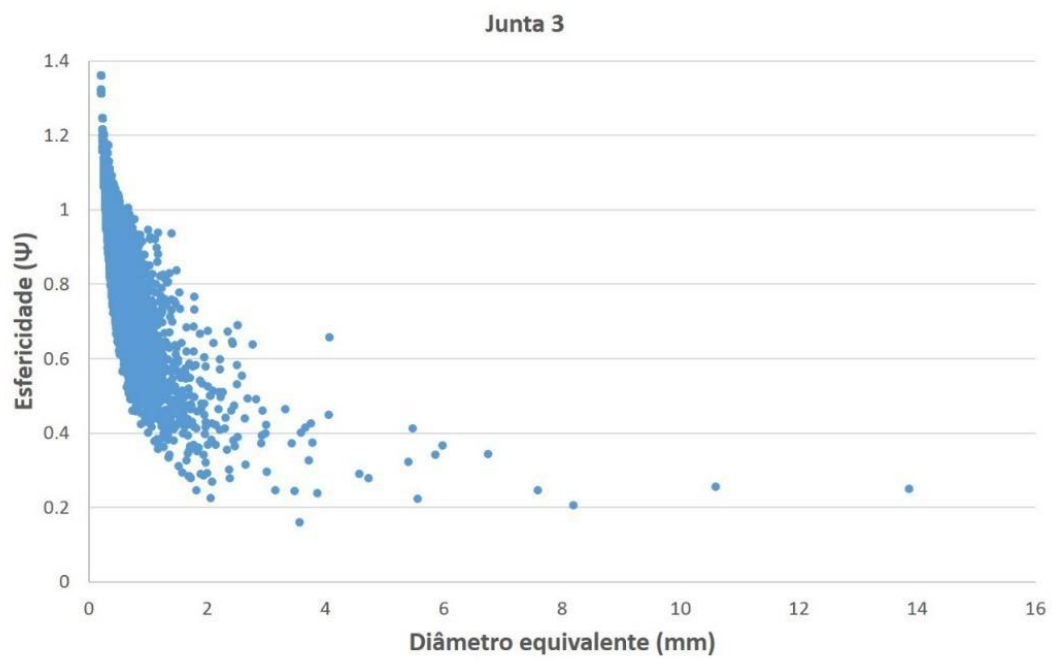
Figura 5.35: Esfericidade dos defeitos da Junta 3.

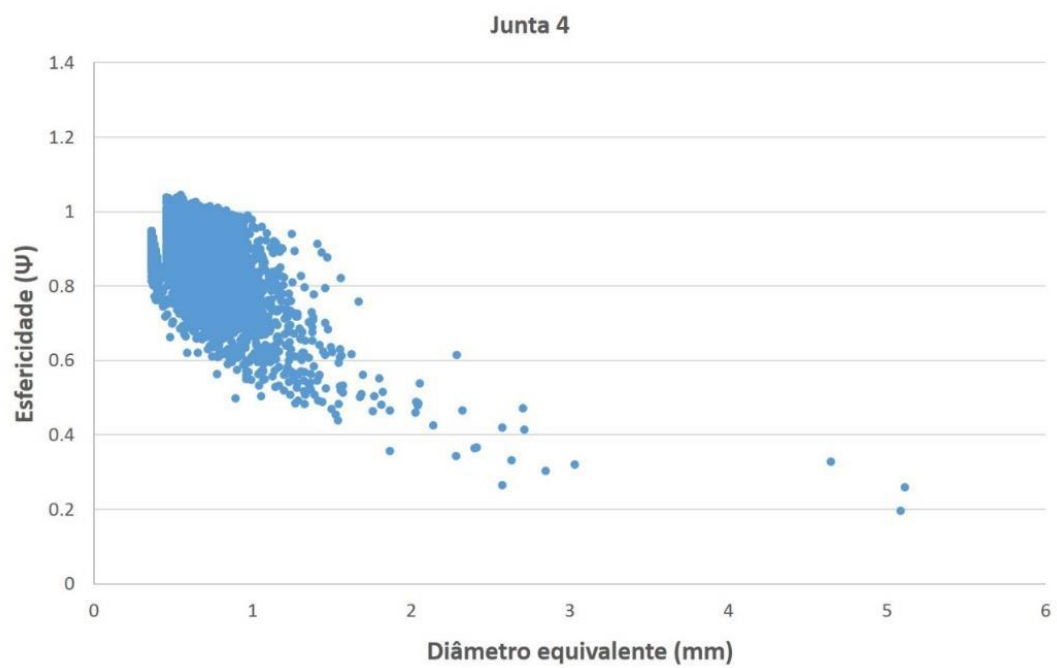
Figura 5.36: Esfericidade dos defeitos da Junta 4.

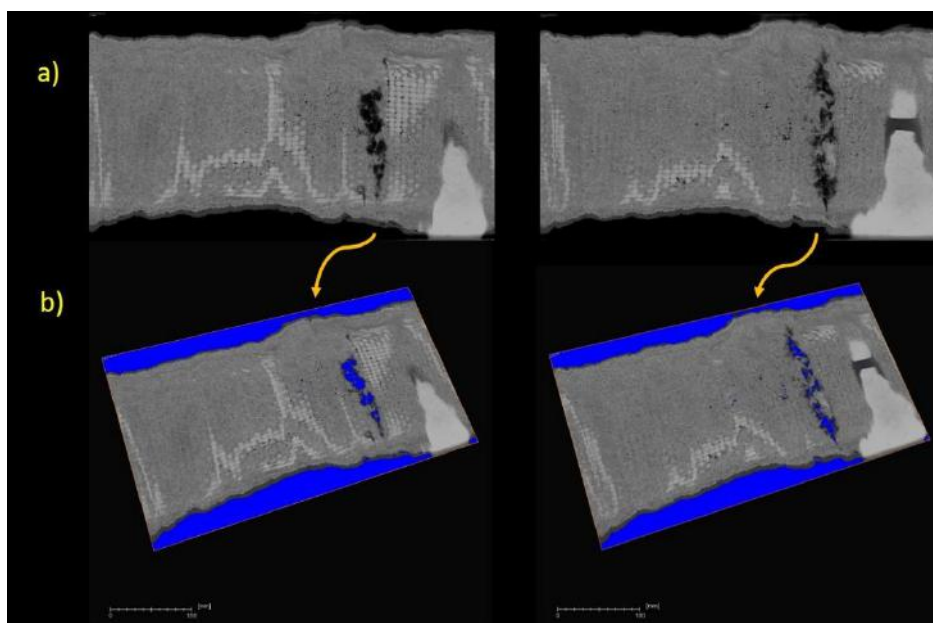
Figura 5.37: Planificação das imagens da Junta 1. Em (a) uma única imagem planificada. Em (b) junção de todas as imagens planificadas destacando *slices* diferentes.

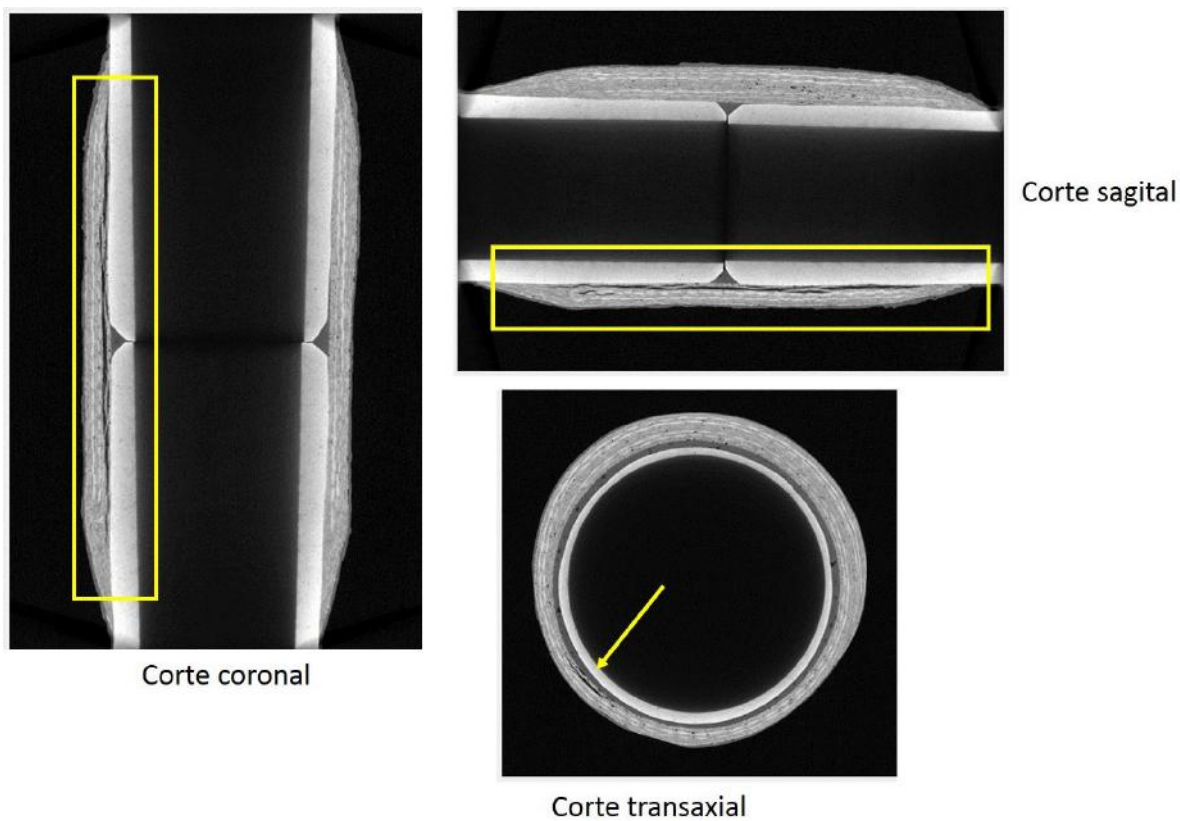
Figura 5.38: Vistas 2D da Junta 1 evidenciando defeitos na mesma região.

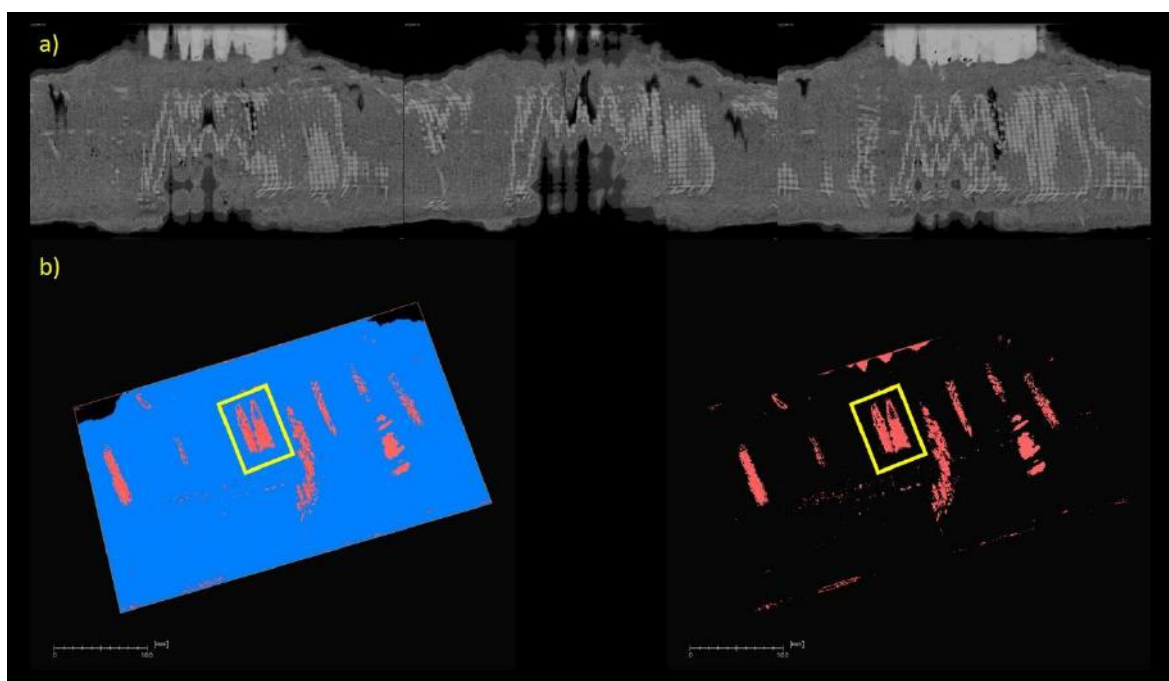
Figura 5.39: Planificação das imagens da Junta 2. Em (a) uma única imagem planificada. Em (b) junção de todas as imagens planificadas destacando *slices* diferentes.

A ferramenta de polilinha desenrola o cilindro criando uma sobreposição em regiões da amostra. Dessa forma, pode ocasionar a duplicidade de informações, conforme demonstra a região destacada (retângulo amarelo) na figura 5.39. Por esse motivo a medição da extensão dos defeitos fica comprometida.

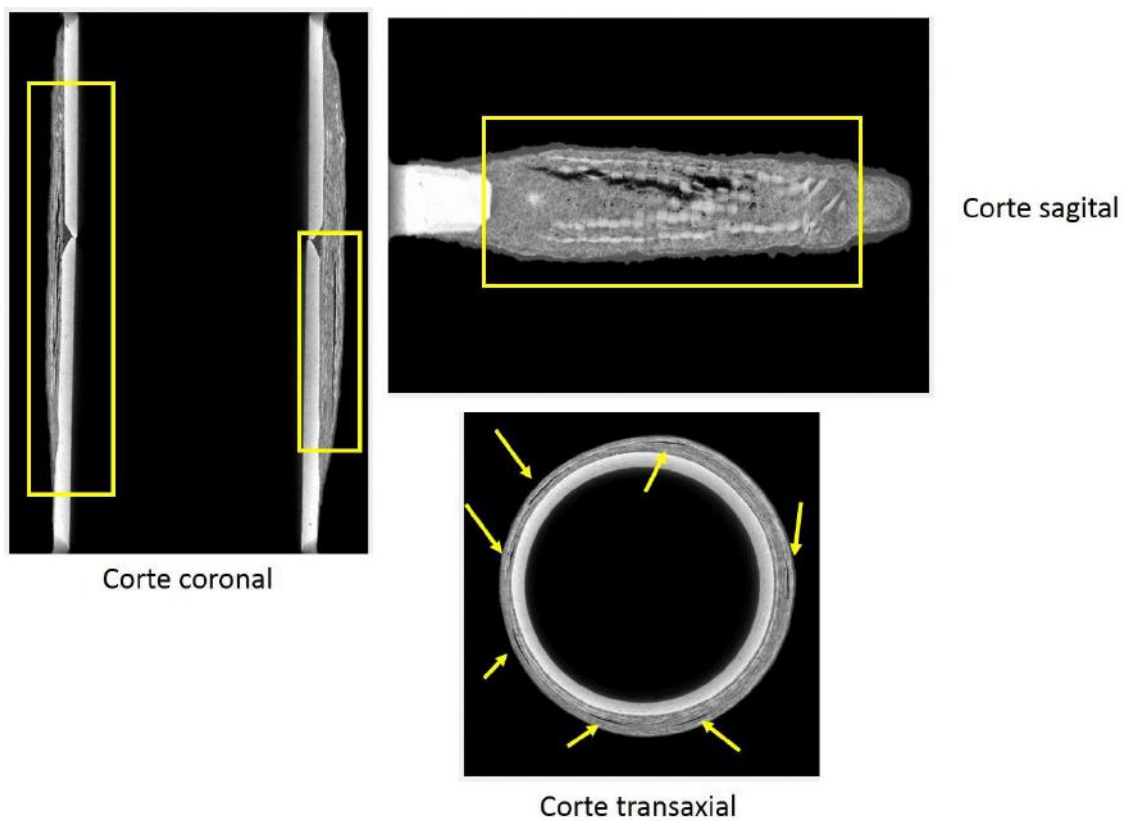
Figura 5.40: Vistas 2D da Junta 2 evidenciando defeitos na mesma região.

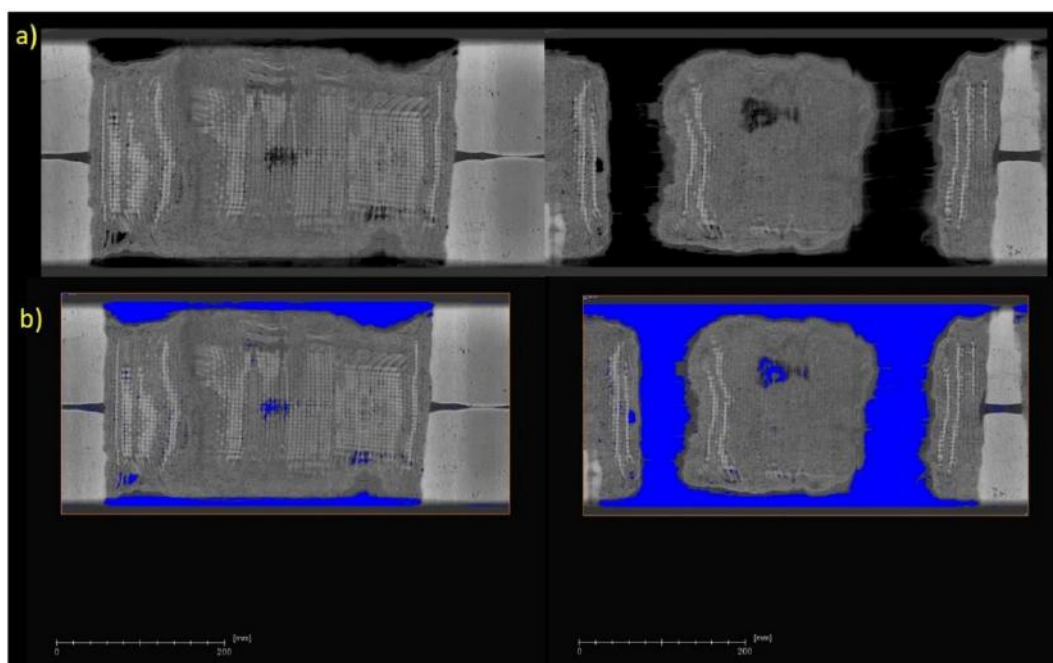
Figura 5.41: Planificação das imagens da Junta 3. Em (a) uma única imagem planificada. Em (b) junção de todas as imagens planificadas destacando *slices* diferentes.

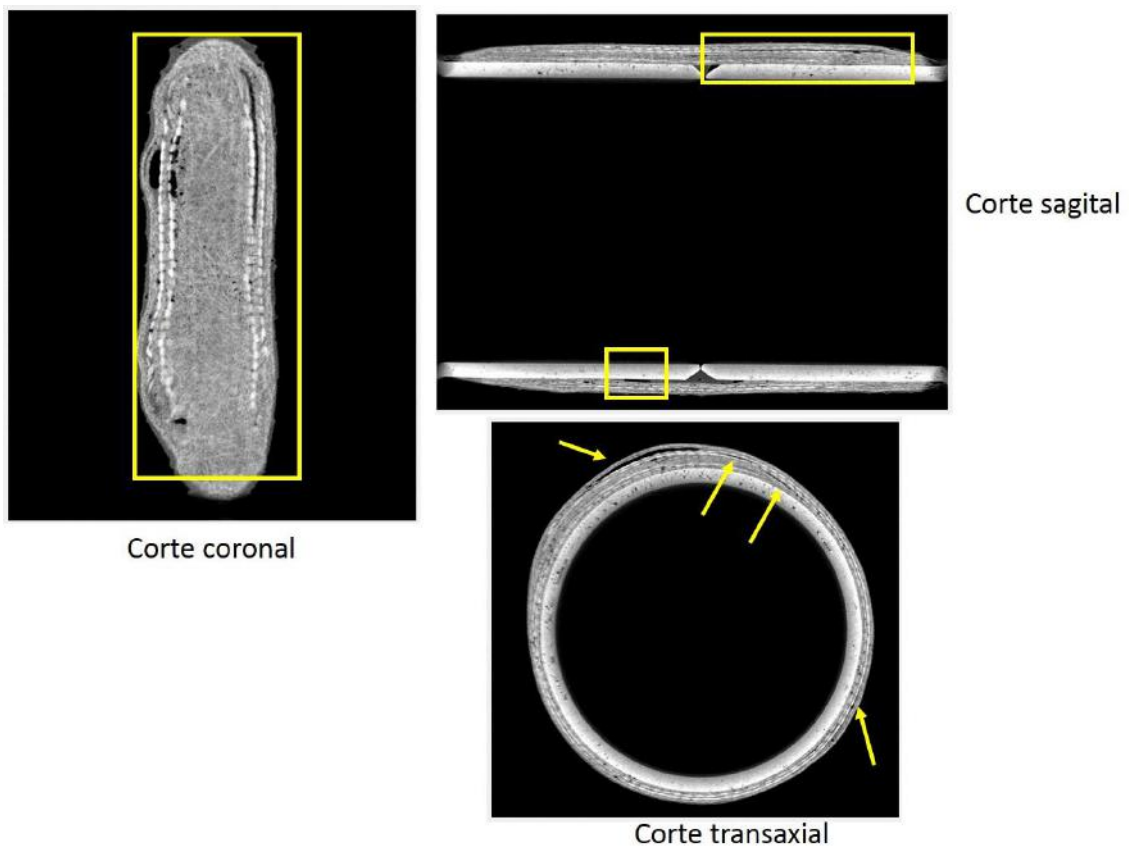
Figura 5.42: Vistas 2D da Junta 3 evidenciando defeitos na mesma região.

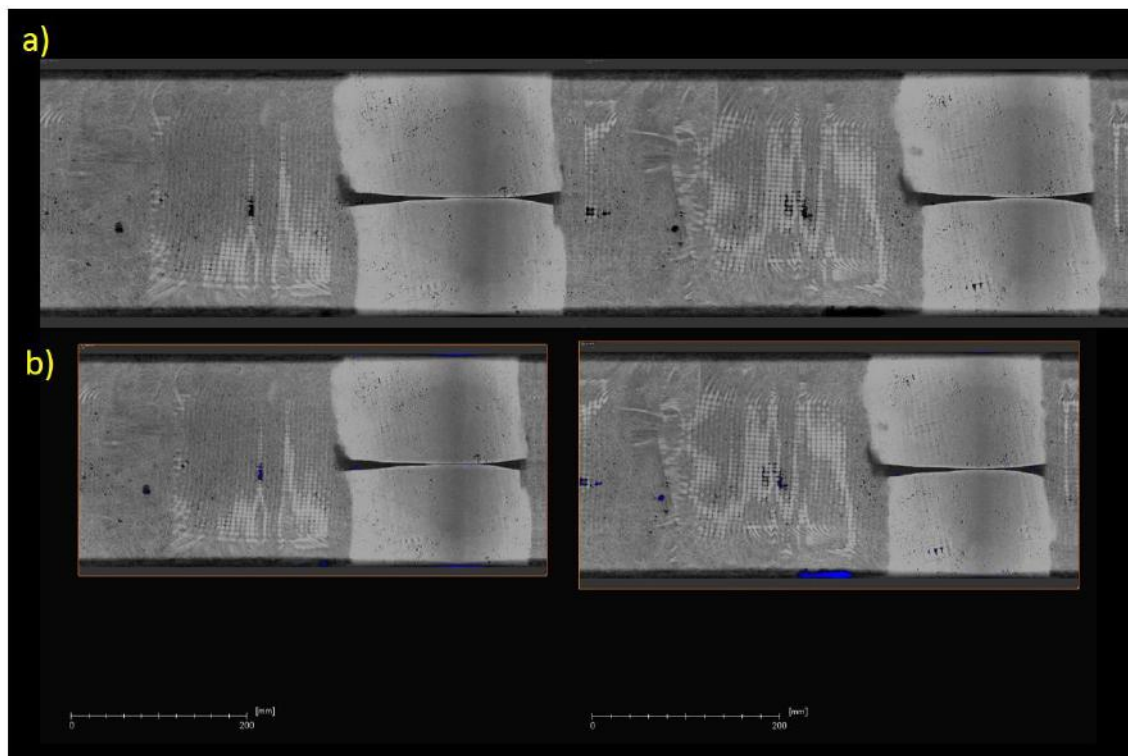
Figura 5.43: Planificação das imagens da Junta 4. Em (a) uma única imagem planificada. Em (b) junção de todas as imagens planificadas destacando *slices* diferentes.

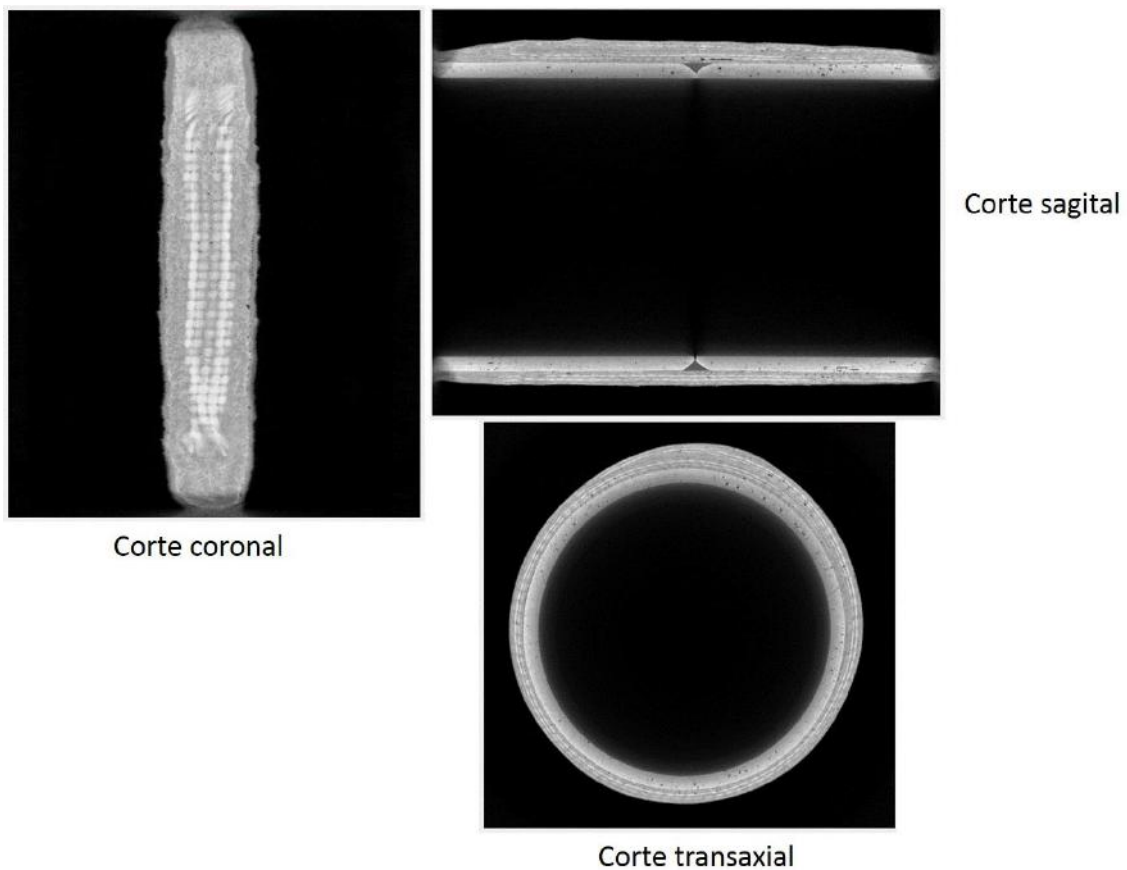
Figura 5.44: Vistas 2D da Junta 4 evidenciando defeitos na mesma região.

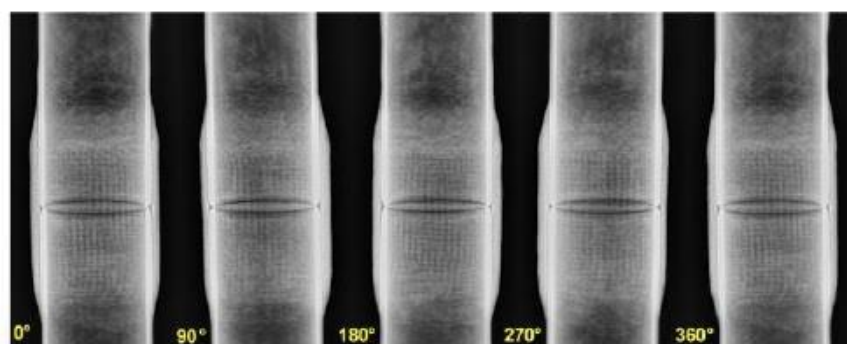
Conhecendo-se a espessura e o material do corpo de prova, os parâmetros operacionais, para obter uma radiografia, podem ser estimados teoricamente. Entretanto, o exame visual das imagens é necessário para garantir que todas as regiões de interesse estejam visíveis. As figuras 2 e 3 demonstram que os parâmetros operacionais estão adequados ao objetivo do estudo. Nas radiografias estão visíveis a união dos dutos, as soldas poliméricas e a camada laminada de cada junta.

Figura 2. Radiografias da junta 1, variando o ângulo em 90°.

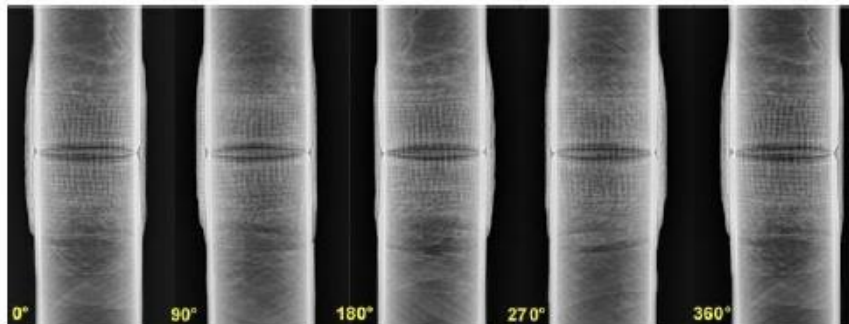
Figura 3. Radiografias da junta 2, variando o ângulo em 90°.

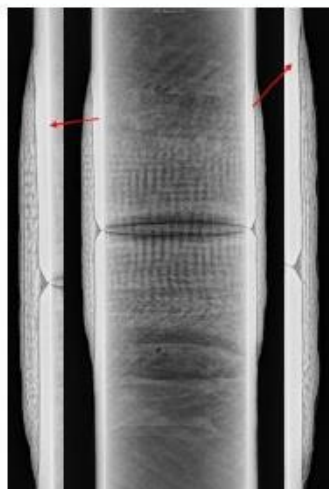
Conforme esperado, as radiografias da junta 2, detectaram a presença dos defeitos inseridos. Porosidades agrupadas e isoladas foram observadas em todas as posições. Além disso, um deslocamento manda-duto foi percebido em algumas posições. As figuras 6 e 7 destacam os respectivos defeitos.

Figura 7. Descolamento verificado na posição 135° da junta 2.

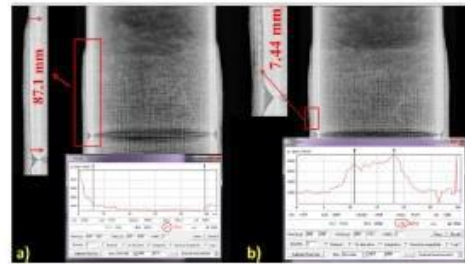
The voids may have been caused by passing the resin impregnated roller onto the reinforcing layer during manual moulding. Although the roller movements are used to reduce voids, they are not enough to prevent this type of occurrence. In Joint 3, as expected, all the delaminations were visualized, including a pipe/laminate debonding of 87.1 mm (Fig. 5) and air bubbles of considerable sizes. The air bubbles represent a coarse application of resin between the reinforcing layers. Joint 4 did not present any defects that could be visualized through this technique. This result was expected since no deliberate defects were inserted. Table 2 presents the results for Joints 2 and 3, comparing the dimensions of inserted defects with those found by the digital radiography technique.

Fig. 5. Joint 3: (a) pipe/laminate debonding, (b) delamination.

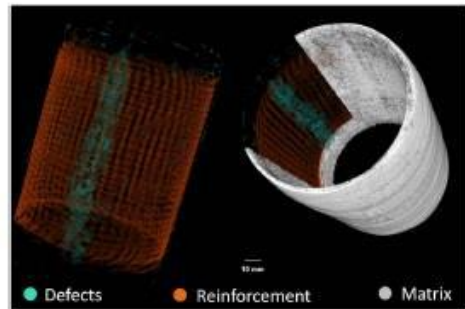
Fig. 6. Joint 1: laminated region containing the defect (blue), reinforcement (orange) and resin (grey).

At Joint 1, a large defective strip can be viewed on the 3D images (Fig. 6). The total volume of the defects was 0.27% in relation to the total volume (matrix + reinforcement + defects) analysed.

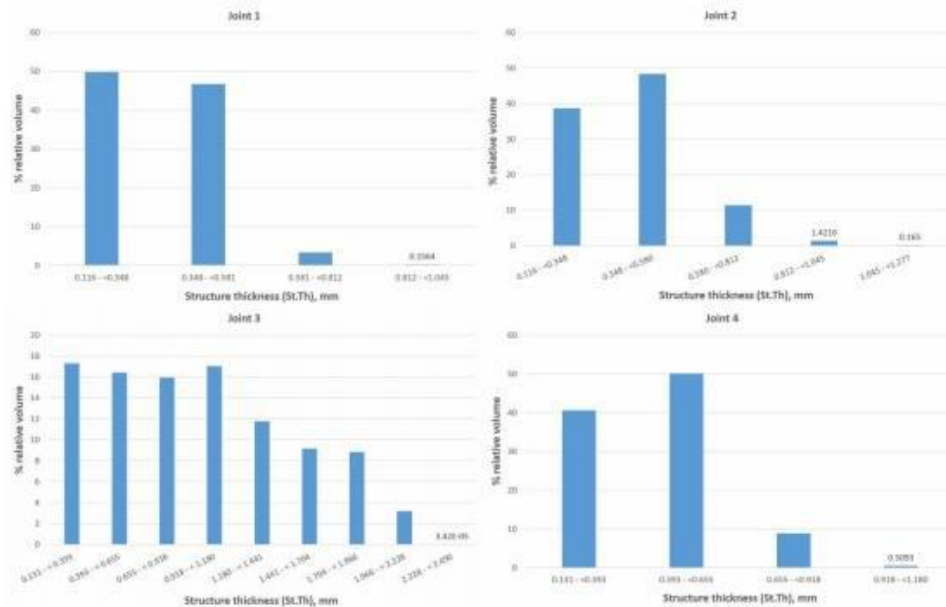
It can be observed in Figure 1 the relative volume of defects as a function of thickness (St.Th) for each case studied. A common fact among the four samples is that for the greater thicknesses a lower percentage of defects is found. For the Joint 1 half of the defects have a thickness less than 0.35 mm. For Joint 2 approximately half of the defects are below 0.60 mm. The Joint 3 had a greater distribution between the thicknesses, reaching the greater quantities below 1.2 mm of thickness. The Joint 4 obtained half the volume of defects at a thickness of not more than 0.66 mm. Considering that Joints 1 and 4, according to the manufacturer's information, were not defective, microCT was still able to identify faults.

Figure 1: Structure thickness (St.Th) distribution of the Joints.

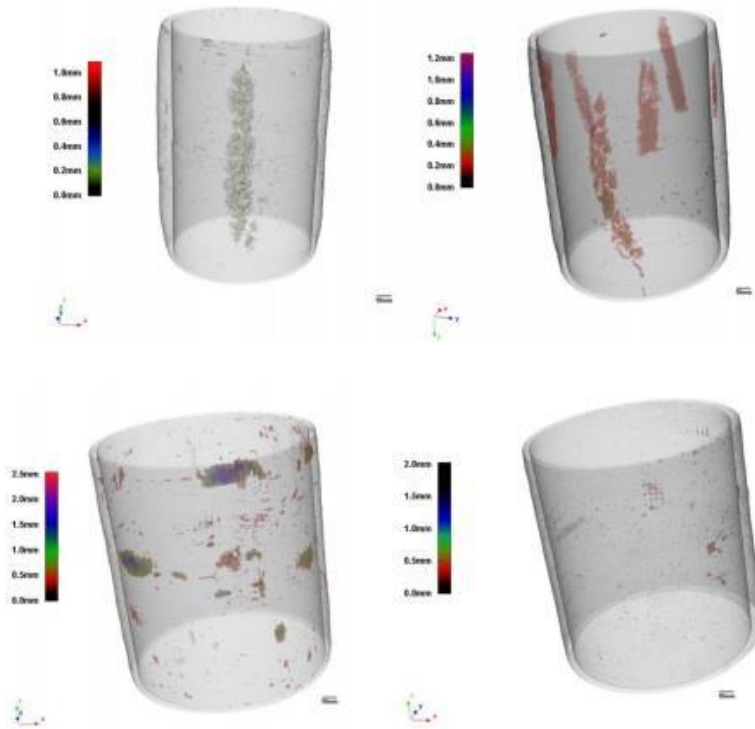
The data observed above can be better understood when we see, in Figure 2, the images of the defects and their respective scales. The graphs associated with the images give us an indication that the defects considered more serious, such as delamination or debonding, although in greater quantity, have a small thickness. However, the voids were thicker. Each image has its own color scale that corresponds to a thickness of the defective structure. Visually one can observe the characteristic in strip that a delamination or debonding present. This type of defect creates an empty space between the laminated layers. Already the voids configure a spherical geometry, with greater thickness.

Figure 2: 3D images of defects found in joints.

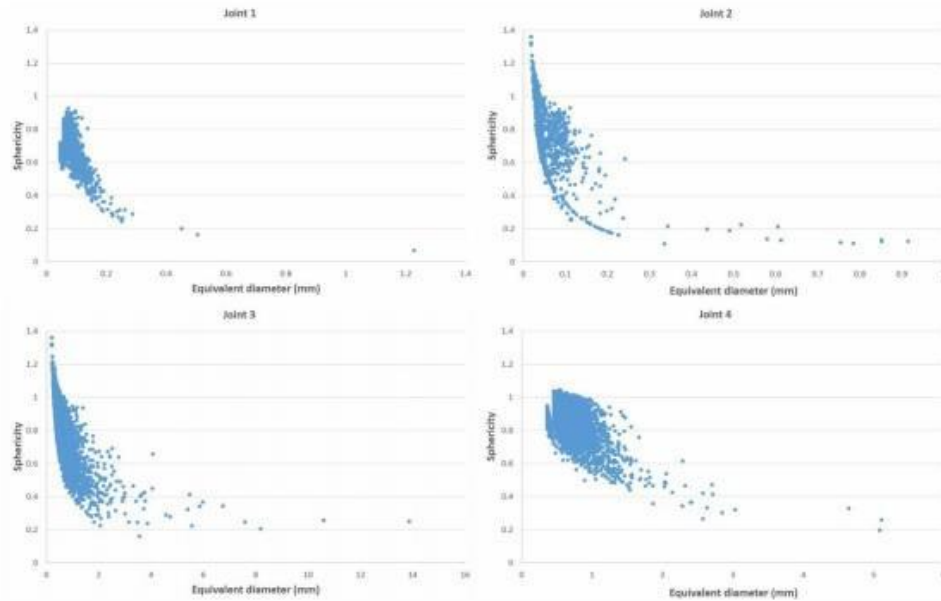
One of the factors of great importance to be considered in determining the size of structures is what dimension of this structure is being measured. For spheres only, the size of a particle can be represented by its diameter. For structures with irregular shapes, other measurements are necessary to quantify their size. Since sphericity is a measure of how spherical an object is, a value equal to 1 represents a sphere. In this way, we can observe in Figure 3 that Joint 1 has ellipsoidal voids and other irregular defects that justify the large band seen in the reconstructed image. Let us consider irregular defects to be delamination or debonding. Joints 2 and 3 have spherical voids and many irregular defects. In relation to the Joint 4, a great concentration of ellipsoidal voids is observed.

Figure 3: Sphericity of defects in Joints as function of the equivalent diameter obtained by label analysis using Avizo Fire.
